## Ländliche Neuordnung in Sachsen

- Flurbereinigungsverfahren Diethensdorf
- Projekt des Landkreises Mittelsachsen

# Hochwasserschutz mal GRÜN gedacht! Wie Grünflächen Diethensdorf schützen

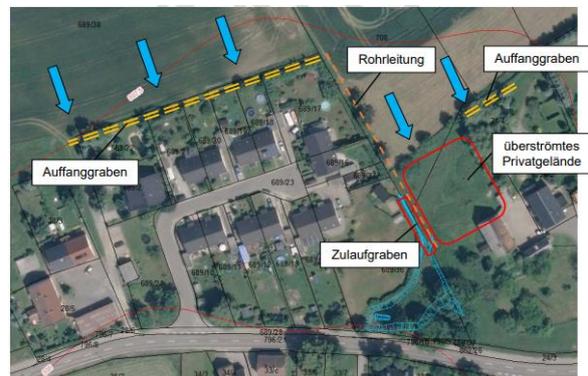
Abbildung 1: Übersicht des Plangebiets mit den bestehenden Anlagen. Die blauen Pfeile zeigen die Entwässerungsrichtung am Hang.  
© Gesellschaft für Ingenieur-, Hydro- und Umweltgeologie mbH

Bereits 1997 errichtete der Bauträger der Neubausiedlung ein Regenrückhaltebecken mit einem Volumen von ca. 400 m<sup>3</sup>, um Oberflächenwasser aus der Wohnsiedlung »Eichenweg« aufzufangen. Bei der Dimensionierung des Beckens wurde von einem Einzugsgebiet von ca. 1,1 ha, der Größe der Neubausiedlung, ausgegangen.

Aufgrund der Lage des Regenrückhaltebeckens am Ende von zwei Talsenken und der Anlage von privaten Auffanggräben durch die Anwohner zum Schutz ihrer Grundstücke reichte die Größe jedoch nicht aus. So entwässerte nicht nur die Siedlung in das Becken, sondern auch die angrenzenden landwirtschaftlichen Bereiche. Das tatsächliche Einzugsgebiet des Regenrückhaltebeckens umfasste somit eine Fläche von ca. 22,4 ha. Zusätzlich wurde das Rückhaltevolumen durch mangelnde Pflege und unzulässige Ablagerung von Grünschnitt erheblich verkleinert.

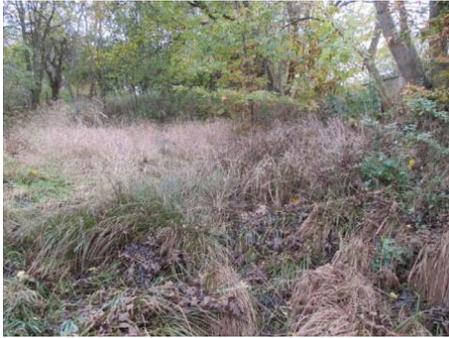
Abbildung 2: Das alte Rückhaltebecken war aufgrund mangelnder Pflege überwuchert und stark verkleinert. © Gesellschaft für Ingenieur-, Hydro- und Umweltgeologie mbH

In der Folge kam es bei Starkregenereignissen wiederholt zum Überlaufen des Beckens, was zu Verkehrsbehinderungen an der angrenzenden B 107 und zu Sachschäden an der unterhalb liegenden Bebauung führte.

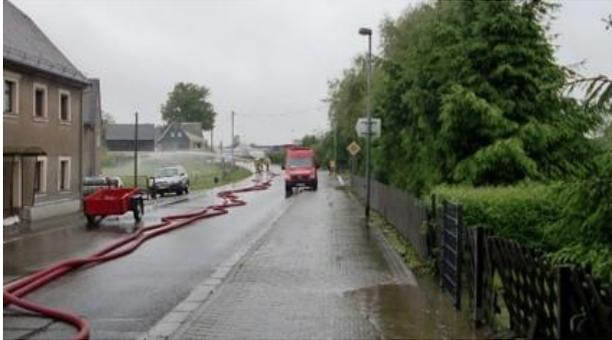
Abbildung 3: Überflutung der B 107 © Günther Hermsdorf (Gemeinde Claußnitz)

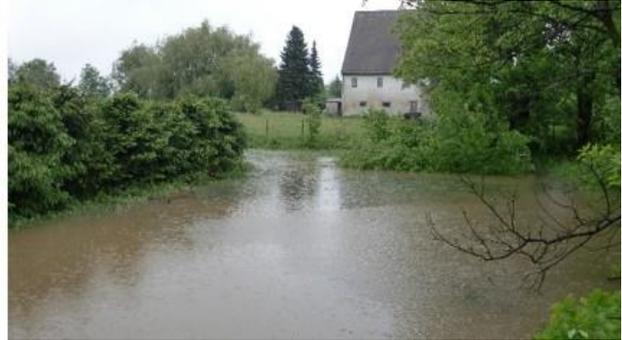
Abbildung 4: Vollgelaufenes Regenrückhaltebecken © Günther Hermsdorf (Gemeinde Claußnitz)

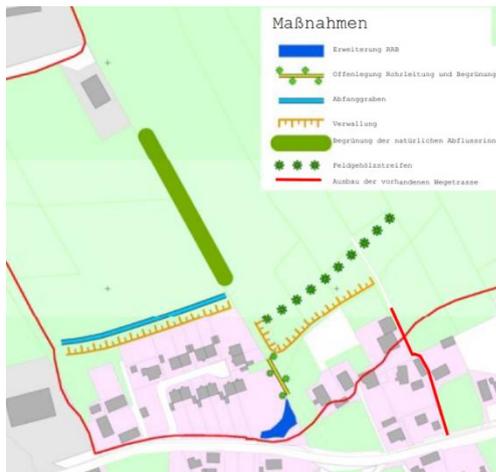
Abbildung 5: Übersicht des Maßnahmenkomplexes aus Hochwasserschutz, Naturschutz und Dorfentwicklung. © Gesellschaft für Ingenieur-, Hydro- und Umweltgeologie mbH

Entstanden ist ein ganzheitliches Konzept, das Maßnahmen des ländlichen Wegebaus, des Hochwasserschutzes und der Verbesserung der Verhältnisse im Dorf unter Berücksichtigung der Belange des Naturschutzes und insbesondere des Artenschutzes vereint.

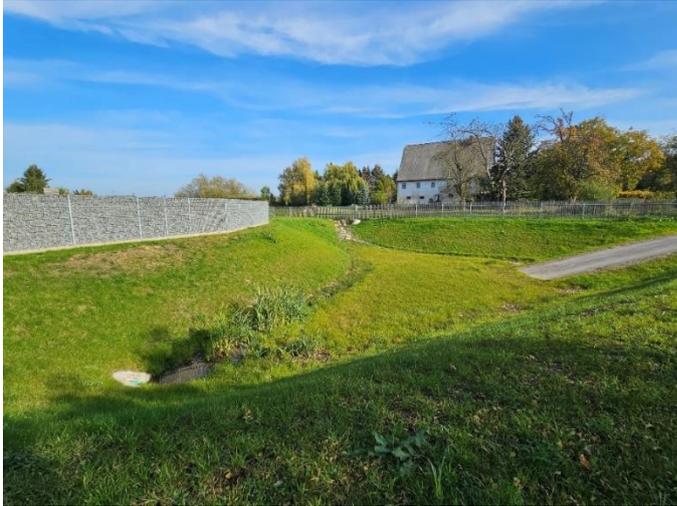
Abbildung 6: Blick auf das vergrößerte Rückhaltebecken mit Gabionenwand © Ivonne Karbe (TG Diethensdorf)

Zur Verbesserung der Abflusssituation wurde das bestehende Regenrückhaltebecken deutlich vergrößert. Sein Fassungsvermögen wurde von ca. 365 m<sup>3</sup> auf 700 m<sup>3</sup> erhöht. Voraussetzung dafür war die Anpassung der Form des Beckens und die Neuerrichtung des vorhandenen Drosselbauwerkes zur Abflussverzögerung. Dieses reguliert den Ablauf des gestauten Wassers über die anschließende Ablaufleitung in den Diethensdorfer Bach.

Aufgrund der Vergrößerung des Beckenkörpers musste die Fichtenhecke an der nördlichen Böschungskante entfernt werden. Zur erforderlichen Wiederherstellung des Sicht- und Lärmschutzes wurde auf Wunsch des Anliegers eine Gabionenwand errichtet. Neben der Schutzfunktion kann sie durch die grobe Befüllung mit Natursteinen u.a. Blindschleichen, Wildbienen und Spinnen als Lebensraum dienen und hat somit auch einen ökologischen Wert.

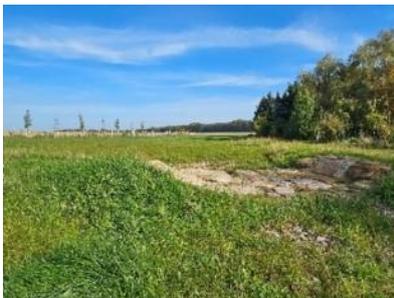
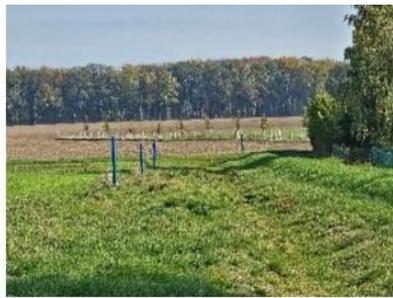
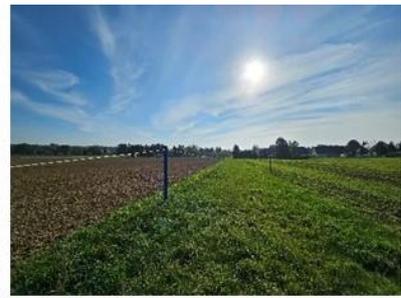
Abbildungen 7 bis 9: Verdunstungsbecken, neue Auffanggräben und begrünzte Abflussbahnen © Ivonne Karbe (TG Diethensdorf)

Weitere Maßnahmen tragen dazu bei, den Wasserabfluss aus den umliegenden landwirtschaftlichen Flächen besser zu kontrollieren. So wurden zum Schutz der bebauten Grundstücke am Eichenweg und an der Rochlitzer Straße in den angrenzenden Grünlandflächen Verwallungen sowie Fang- und Ablaufgräben angelegt. Zur Verminderung der Bodenerosion wurde auf den westlichen Ackerflächen eine natürliche Abflussbahn begrünt und an der Grenze zu den östlichen Ackerflächen ein zweireihiger Feldgehölzstreifen angelegt. Dieser dient gleichzeitig als Windschutz und fördert die Artenvielfalt.

Die Maßnahmen bilden gewissermaßen ein zusätzliches Grün- bzw. Verdunstungsbecken im Vorbereich des eigentlichen Regenrückhaltebeckens. Dadurch kann deutlich mehr Wasser gespeichert und die Hochwasserschutzwirkung erhöht werden.

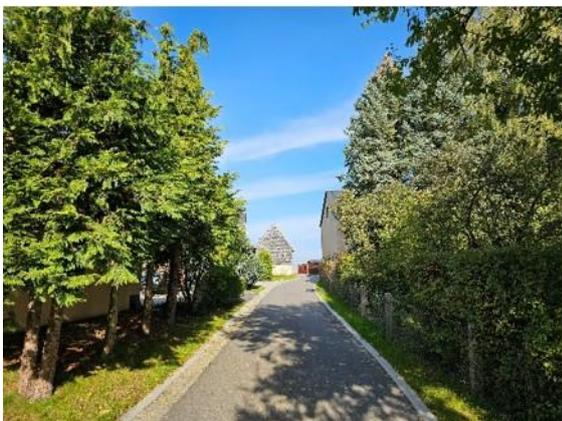
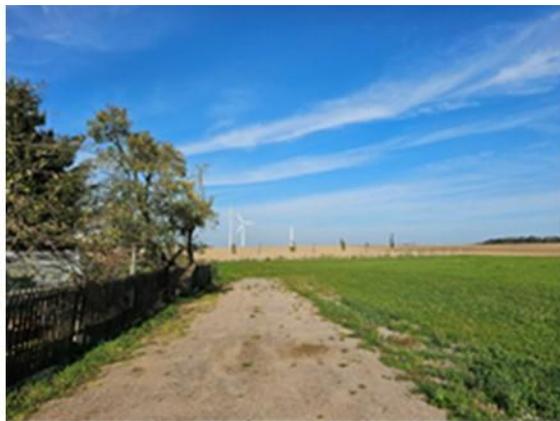
Abbildungen 10 und 11: Asphaltstraße im Ortsbereich, Schotterweg zur Erschließung der landwirtschaftlichen Flächen und der Hochwasserschutzanlagen © Ivonne Karbe (TG Diethensdorf)

Um den Hochwasserschutz-Komplex entsprechend unterhalten zu können und die Erreichbarkeit der dahinterliegenden Ackerflächen zu sichern, wurde die Rochlitzer Straße auf einer Länge von 150 m ausgebaut. Damit die anliegenden Wohngrundstücke ganzjährig erreichbar sind, erfolgte der Ausbau der ersten 115 m frostsicher in Asphalt. Die sich anschließenden 35 m dienen der Erschließung der landwirtschaftlichen Flächen sowie der Unterhaltung der Hochwasserschutzanlagen und wurden daher in Schotter ausgeführt. Der asphaltierte Teil ist als Ortsstraße, der geschotterte Teil als öffentlicher Feld- und Waldweg gewidmet.
